Problème alarme moteur

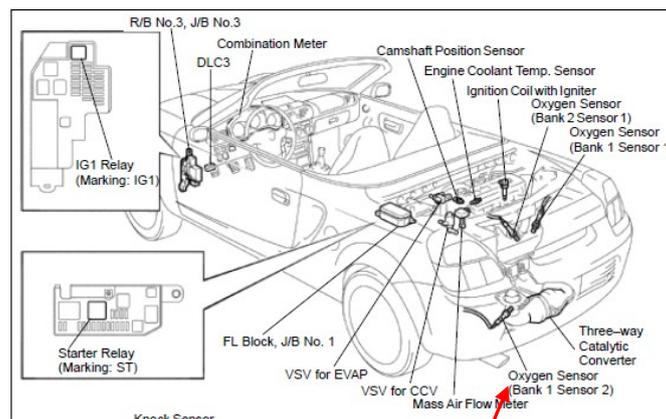
Localisation sonde lambda (O2 sensor) ligne1 senseur2

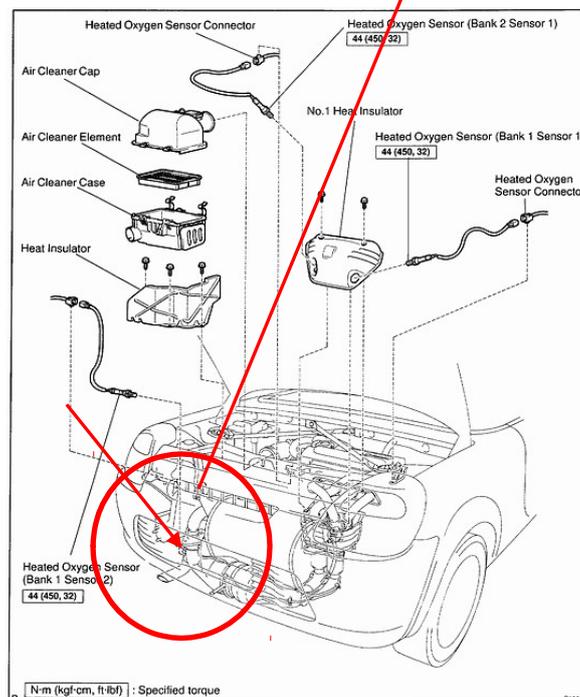
Extrait de Manual\Repair Manual\Diagnostics\005 - Engine - Parts Location.pdf (dispo sur le site) mais je préfère ce dessin trouvé sur le site.

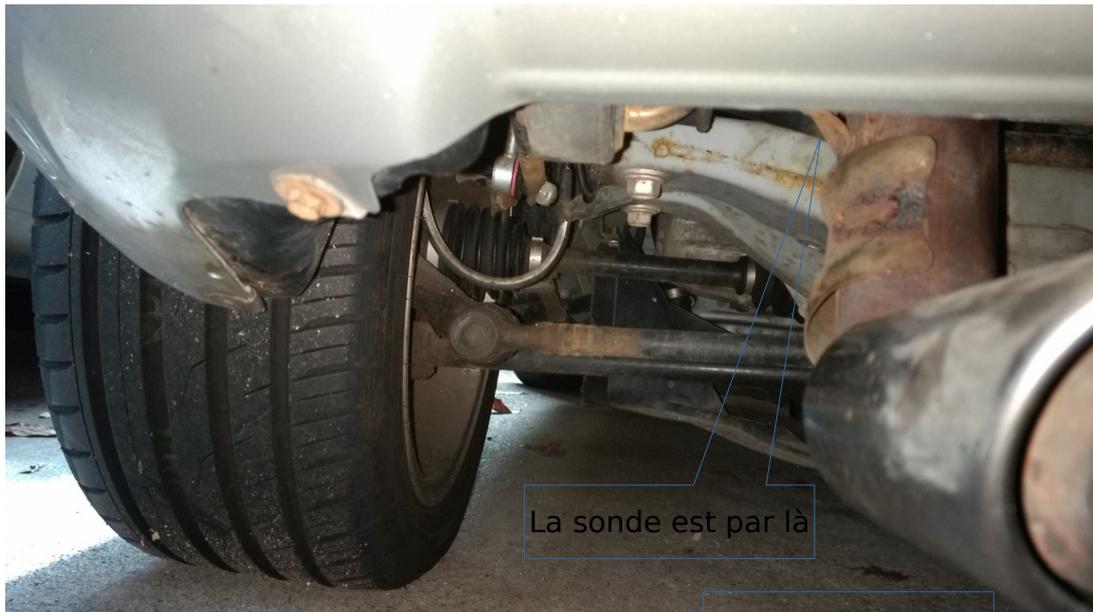
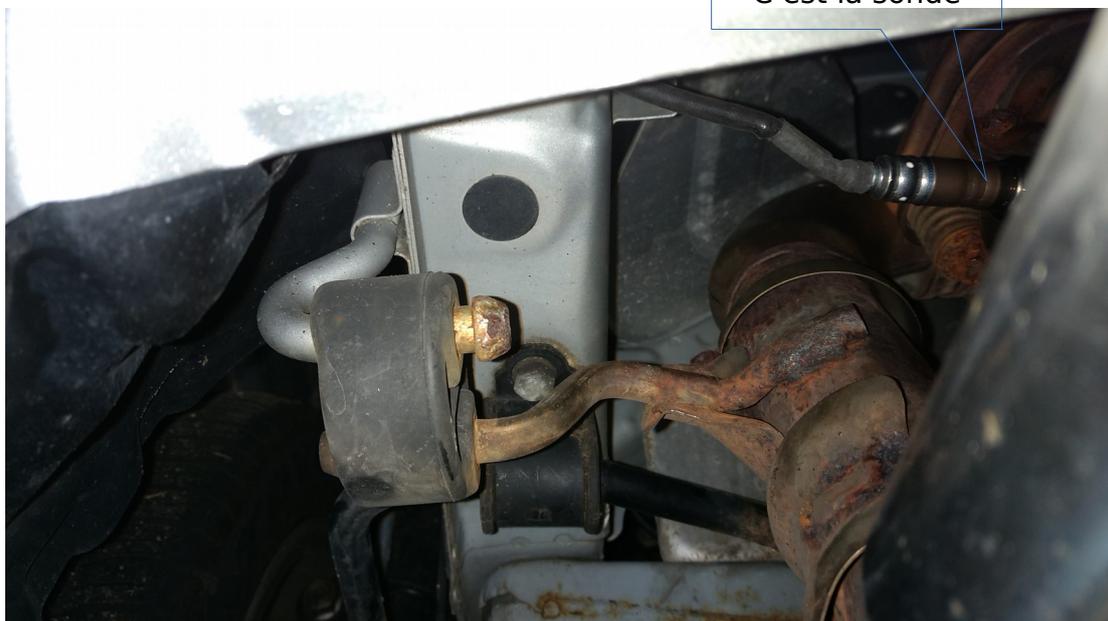
Voici des photos qui montrent plus précisément l'emplacement. D'abord une vue de l'arrière vers le pot d'échappement puis une vue de la sonde.
